経営比較分析表（令和元年度決算）

群馬県 東吾妻町

業務名	業種名	事業名	類似団体区分	管理者の情報
法適用	水道事業	末端給水事業	A8	非設置
資金不足比率(%)	自己資本構成比率(%)	普及率(%)	1か月20m ³ 当たり家庭料金(円)	
-	73.14	69.33	2,750

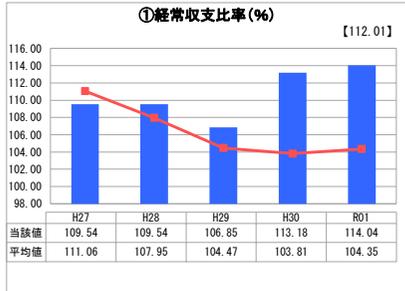
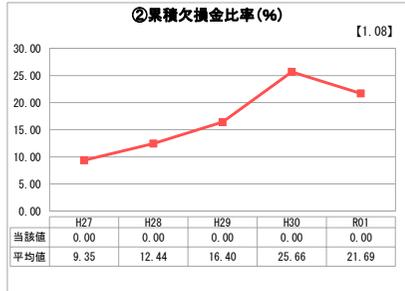
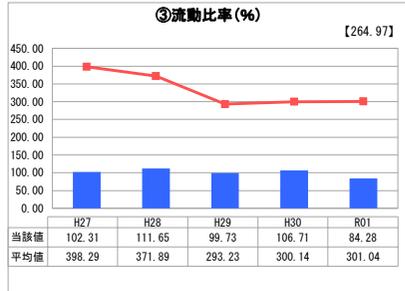
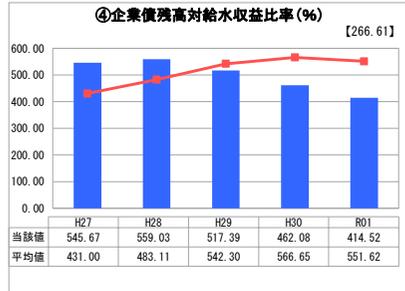
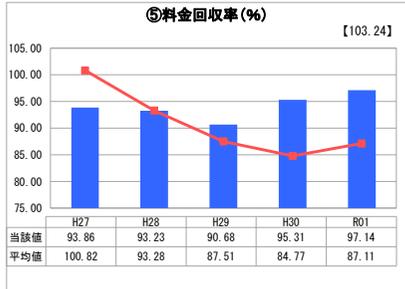
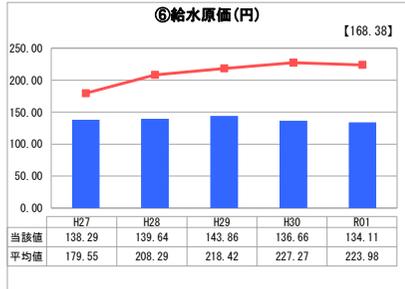
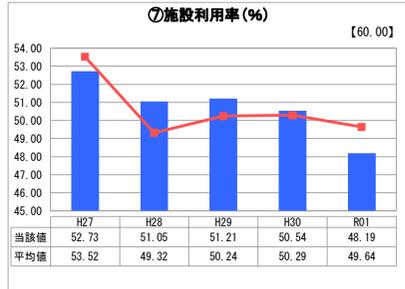
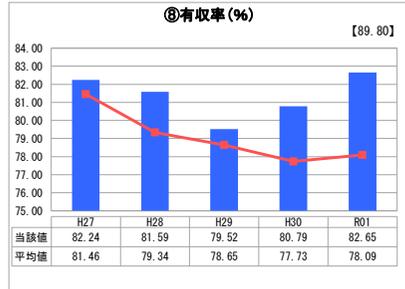
1. 経営の健全性・効率性

① 経常収支比率が向上しているのは、費用削減によるものである。
 ② 流動比率については、類似団体平均と比較し流動資産額が著しく少ない状況である。健全な運営を図るため、現金等の流動資産の確保が必要である。
 ③ 企業債残高対給水収益比率については、類似団体はやや上昇で推移しているのに対し、当町においては減少している。これは、順調に償還を行っているが、起債し施工する建設改良工事である投資を控えてきた結果でもある。
 ④ 料金回収率については、現状の料金設定等が適切でないため、供給するための費用が料金収入で賄えていない。昨年度より向上した要因として過年度分を含む滞納料金の回収努力によりものである。
 ⑤ 給水原価については現在は恵まれた水源を利用することで安価で提供できているが、今後は給水人口減少による有収水量の減少により、徐々に給水原価の上昇が見込まれる。
 ⑥ 施設利用率については、供給能力が過剰となり、非効率的な供給となっている。
 ⑦ 有収率は漏水により低下傾向にあったが、昨年度から漏水箇所の修理を行ったため、令和元年度も、引き続き向上している。

今後も人口減に伴う有収水量の減少、及びそれに伴う料金収入の減少が見込まれる中、比較的原価が安く、十分な給水量を確保できているが、料金収入では経費を相殺できず、老朽管の更新など建設投資が十分に行われていない。
 維持管理費等の経常経費の節減に努め、流動資産の確保を図る経営改善は必要であるが、安定した供給を行うために、老朽管の更新工事や、必要に応じ施設の改修などの計画的な投資が可能となる収入を得るため、状況に即した料金の定期的な改定など検討が必要である。
 また、これらを踏まえ効率よく事業展開できるように各種計画（新たな経営戦略、アセットマネジメント策定等）し、健全な運営を図る。

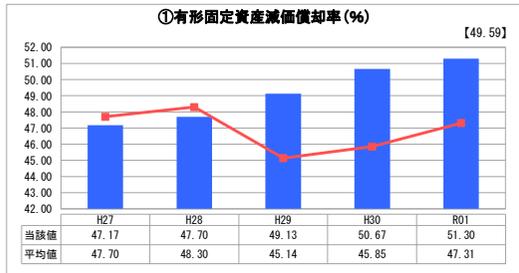
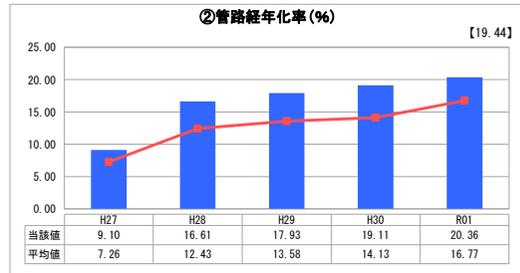
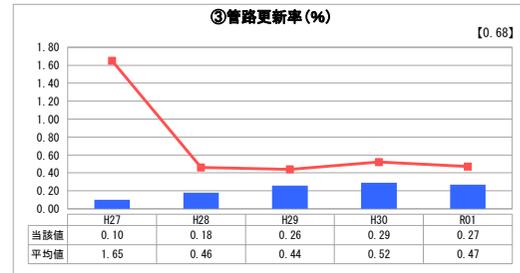
2. 老朽化の状況

当町の供給区域面積9.29km²内の管路延長175kmのうち20.36%が令和元年度末で更新を必要とされる管路である。まず、①有形固定資産減価償却率よりグラフのとおり毎年老朽化が進んでおり、今後も耐用年数を経過した管路が順次発生する。②管路更新率より順次発生した老朽管の更新は、他の工事との兼ね合いもあり、ばらつきが見られるが、主に石綿セメント管の更新工事を計画的に実施していく必要がある。
